## Wydanie nr 3/2014: Filtr oleju OX 171/2D: Uszkodzenia silnika przez niebezpieczne kopie

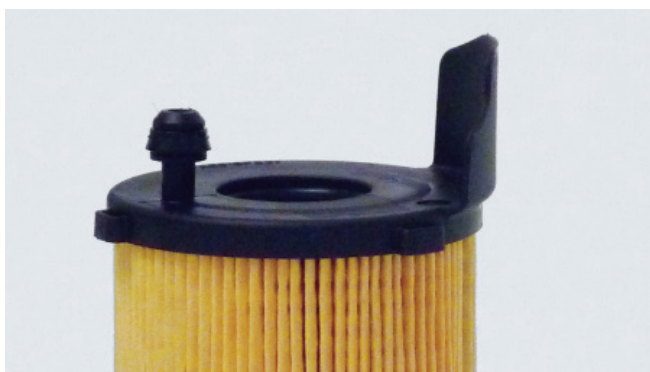
Aby nie naruszyć istniejących patentów MAHLE, inni producenci skopiowali co prawda wkład filtra, jednakże na dolnej tarczy elementu filtracyjnego umieścili wypust z tworzywa sztucznego.

Ten wypust może stać się niszczącą bronią i przy wkręcaniu pokrywy zakleszczyć się w obudowie. Uniemożliwia to obracanie wkładu filtra. Z fatalnym następstwem: trzonek nie może poruszać się w prowadnicy, a mechanik nie ma już pomocy i musi dokładnie trafić kołkiem do otworu, co jest bardzo trudne.

Dodatkowy problem: ostry wypust z tworzywa sztucznego może niebezpiecznie zbliżyć się do zaworu obejściowego w obudowie albo nawet go uszkodzić i unieruchomić. Oznacza to, że zawór obejściowy, który powinien otwierać się tylko chwilowo w określonych sytuacjach pozostaje ciągle otwarty, pozwalając na ciągłe krążenie niefiltrowanego oleju w silniku (bez zauważenia tego faktu przez użytkownika). Nieuniknionym następstwem jest nawet zatarcie silnika!

Ilustracja 3: Podróbka z wypustem co prawda nie narusza patentu MAHLE, lecz powoduje ewentualnie zniszczenie zaworu obejściowego w silniku!

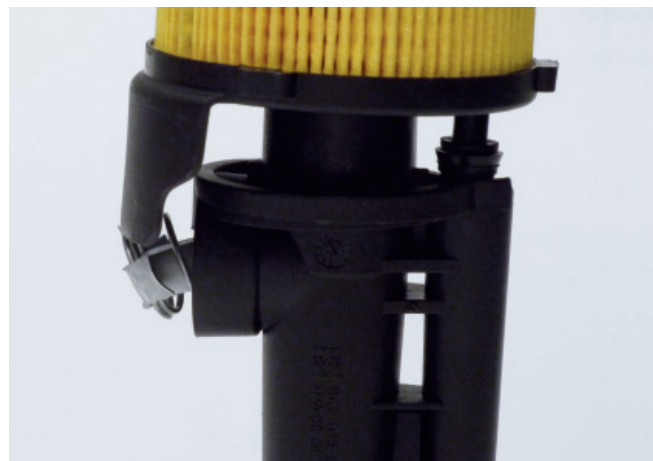
Ilustracja 4: Widok szczegółowy uszkodzonego w konsekwencji zaworu obejściowego.
