Sayı no. 3/2014: Yağ filtresi OX 171/2D: Tehlikeli taklit ürünler nedeniyle oluşan motor hasarı

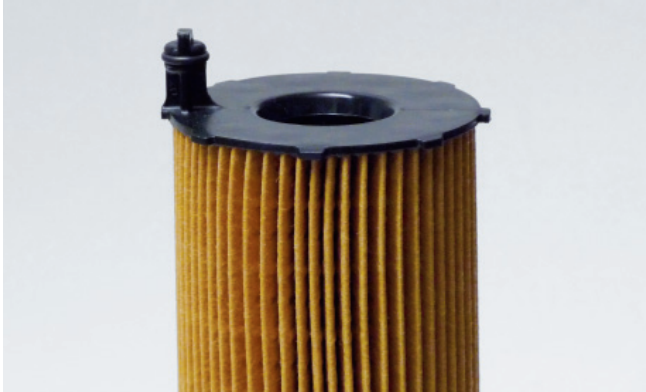
Filtre elemanının uç diskinde bir siyah plastik mandrel monte edilmiştir. Sektörde iyi tanınan bu pim, bir o-ring conta ile donatılmıştır. Bu pim monte edilmiş durumda, filtre gövde muhafazasına tam olarak uyar ve onu sızdırmaz yapar.

Resim 1: En ince ayrıntısına kadar düşünülmüş: MAHLE yağ filtresi elemanının patentli pimi, o-ring contası ile.

Yeni orijinal filtre de conta içeren bir pim ile donatılmıştır. Bunun sonucunda geri akış deliği, montaj işlemi yapılırken tekrar tamamen kapatılmış olacaktır. Bu, işletim sırasında motor yağının tamamının filtre kâğıdı içinden pompalanmasını ve bu arada temizlenmesini sağlar - olması gerektiği gibi.

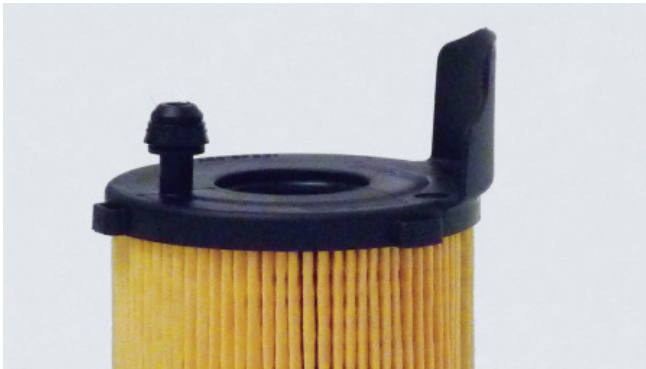
Piyasadaki rakiplerimiz filtre elemanımızı kopyaladılar, ancak geçerli MAHLE patentlerini ihlâl etmemek adına, ilave olarak uç diske büyük bir plastik kılıç monte ettiler.

Bu kılıç, yıkıcı bir silah haline dönüşebilir: Kapağın gövde muhafazasına vidalanması sırasında takılabilir. Bunun sonucunda filtre elemanı artık dönemez hale gelir. Vahim sonuç: Pim artık helisel boyunca kayamaz. Dolayısıyla teknisyen artık kılavuza sahip değildir ve pim ile deliğe tam olarak isabet etmelidir. Bu, son derece zahmetli bir işlem olacaktır.

Resim 3: Sahte ürünün kılıcı: Belki bu şekilde MAHLE patenti ihlâl edilmiyor, ancak motordaki baypas valfi zarar görüyor!

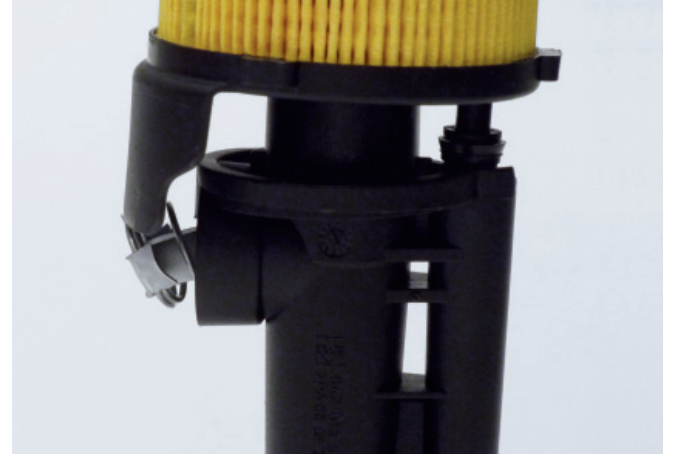
Diğer bir problem: Keskin kenarlı plastik kılıç, gövde muhafazasında bulunan baypas valfine tehlikeli bir şekilde yaklaşabilir, ona zarar verebilir ve onu görev dışı bırakabilir. Bunun anlamı: Aslında yalnızca kısa bir süre için, belli durumlarda açık kalması gereken baypas valfi, artık hep açık kalır ve yağın farkına bile varılmadan sürekli olarak filtrelenmemiş bir şekilde motorun içinde dolaşmasına neden olur. Kaçınılmaz sonuç: Ciddi motor hasarı!

Resim 4: Bağıntılı hasar görmüş baypas valfinin ayrıntılı görüntüsü.
