## Wydanie nr 3/2014: Filtr oleju OX 171/2D: Uszkodzenia silnika przez niebezpieczne kopie

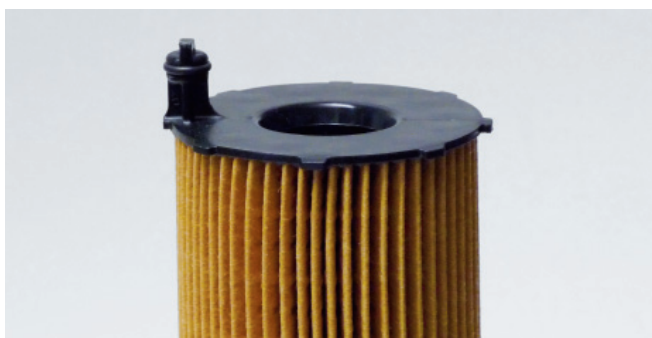
Ilustracja 1: Przemysłany aż do ostatniego szczegółu: opatentowany trzonek wkładu filtra oleju MAHLE z pierścieniem uszczelniającym o przekroju okrągłym.

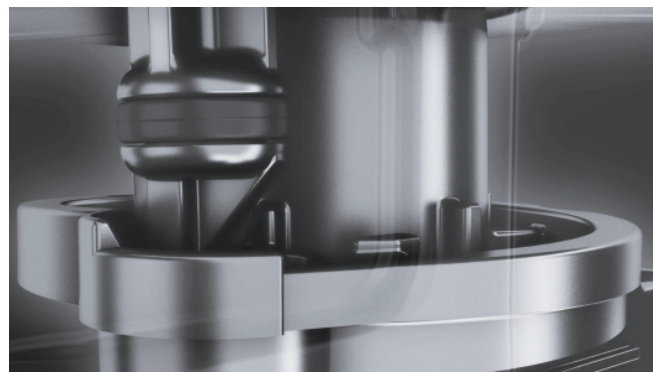
Ilustracja 2: Opatentowany i wyrafinowany: widok trzonka na spiralnej drodze do otworu odpływowego w obudowie.
